ANALISA KEGAGALAN MATERIAL SA-210C PADA APLIKASI BOILER STEAM PIPE

Andi Rinaldi Hasan
Pasca Sarjana Teknik Mesin Universitas Trisakti
Email : andi.rinaldi@indonesiapower.co.id

PLTU Lontar, merupakan salah satu proyek pembangunan PLTU tahap-1 dengan desain dan manufaktur ketel uap berasal dari Cina. Permasalahan yang sering dijumpai pada ketel uap ditemukannya kebocoran pipa pada ketel uap tersebut. Penelitian ini dilakukan untuk analisa kegagalan yang terjadi disalah satu unit PLTU Lontar tersebut.

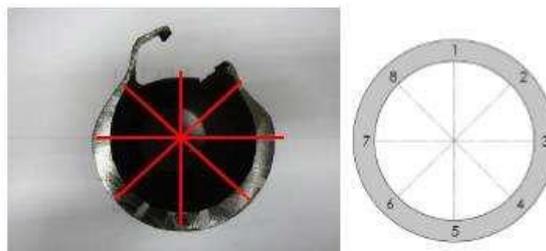
Gambar 1. Titik pengukuran ketebalan dan penentuan lokasi

Pengukuran ketebalan pada sampel dilakukan searah jarum jam (*clockwise*) dengan titik awal dimulai dari lokasi 1-8 dengan menggunakan micrometer sebagai alat ukur.

Hasil pengukuran menunjukkan, pada lokasi 1 yang merupakan sampel terjadinya kegagalan material, mengalami pengurangan ketebalan yang paling tinggi, 2,69 mm diikuti pada lokasi 2 dan lokasi 8 dengan nilai pengurangan ketebalan 2,45 mm dan 2,24 mm. Adapun lokasi yang paling kecil mengalami pengurangan ketebalan terdapat pada lokasi 4 dan lokasi 6, dengan nilai pengurangan ketebalan 0,1 mm.

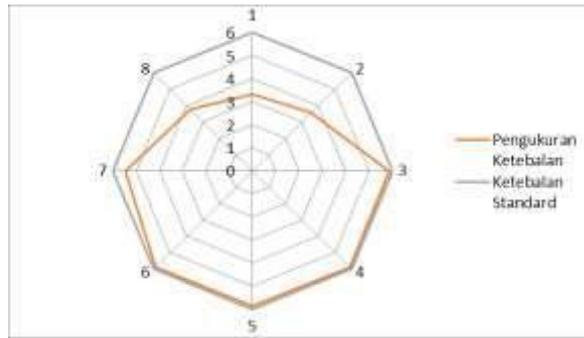
Gambar 2. Perubahan nilai ketebalan terhadap ketebalan standar

Perubahan ketebalan ini dianalisa akibat korosi erosi dari semburan uap bantu dalam pengoperasian sootblower dimana lokasi 1 merupakan lokasi pipa menerima secara langsung semburan uap bantu (auxiliary steam) dari sootblower.

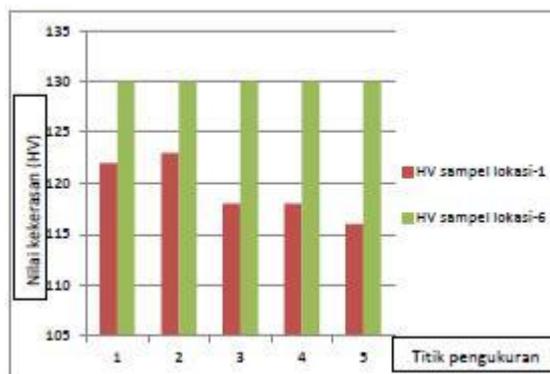
Gambar 3. Pengukuran kekerasan sampel lokasi 1 dan sampel lokasi 6

Berdasarkan gambar 3 ditunjukkan nilai kekerasan sampel pada lokasi 1 lebih kecil dibandingkan nilai kekerasan pada lokasi 6, dengan selisih nilai rata-rata 10.6 HV. Perbedaan nilai kekerasan ini sangat dipengaruhi oleh persentase unsur karbon (C) dimana sampel pada lokasi 1 memiliki unsur karbon yang lebih kecil dibandingkan sampel pada lokasi 6.

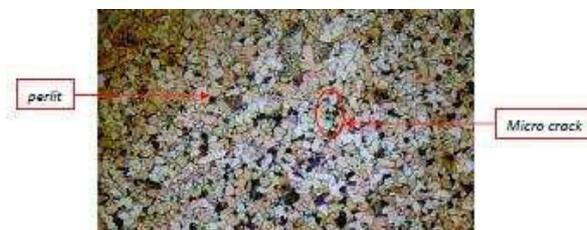
Gambar 4. Pengamatan struktur mikro dilokasi 6

Hasil pengamatan gambar 4 untuk struktur mikro material standar (lokasi 6), yaitu:

- Struktur mikro ferrit
- Jumlah perlit (sementit dan ferrit) banyak
- Sedikit mikro crack
- Pengamatan ukuran butir perlit banyak dan halus

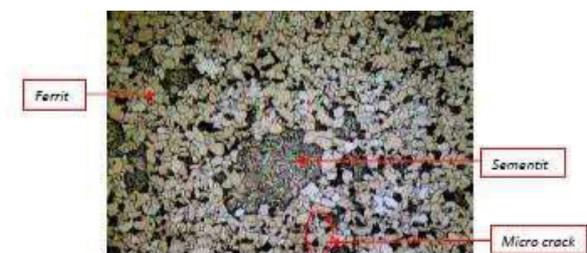
Gambar 5. Pengamatan struktur mikro dilokasi 1

Hasil pengamatan gambar 5 untuk struktur mikro material yang gagal (lokasi 1), yaitu:

- Struktur mikro ferrit
- Pengamatan ukuran butir sementit besar dan banyak
- Pengamatan mikro crack banyak
- Pengamatan ukuran butir perlit sedikit dan tidak halus

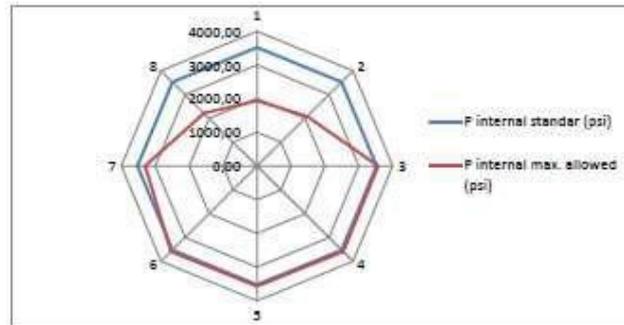
Gambar 6. Perhitungan tekanan internal maksimum akibat perubahan ketebalan

Berdasarkan perhitungan dapat dilihat bahwa tekanan internal maksimum untuk ketebalan pipa standar yaitu 3524.77 psi atau 24.30 MPa. Perubahan ketebalan pada lokasi 1 dengan kondisi pengukuran ketebalan 0.130083 inci hanya diizinkan mendapat tekanan internal maksimum sekitar 1938.57 psi atau 13.36 MPa. Kegagalan material SA-210C ini dianalisa akibat tekanan internal maksimum fluida yang melewati pipa pada lokasi 1 melebihi perhitungan yang diizinkan, dengan penyebab perubahan ketebalan masing-masing lokasi akibat korosi erosi.
