EVALUASI BOD DAN COD DENGAN MENGGUNAKAN METODE QUAL2K_w DI SUNGAI PUDU KECAMATAN MANDAU KABUPATEN BENGKALIS PROVINSI RIAU

Ika Kusumawati

Fakultas Teknik, Universitas Presiden

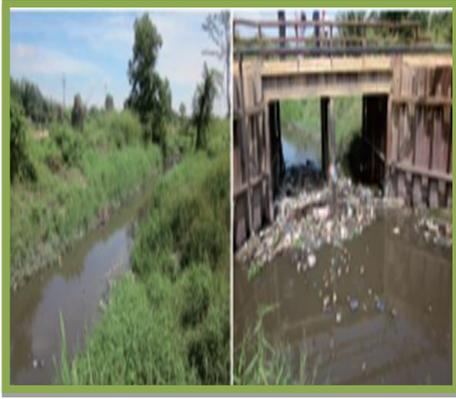
Gambar 1. Kondisi Sungai Pudu

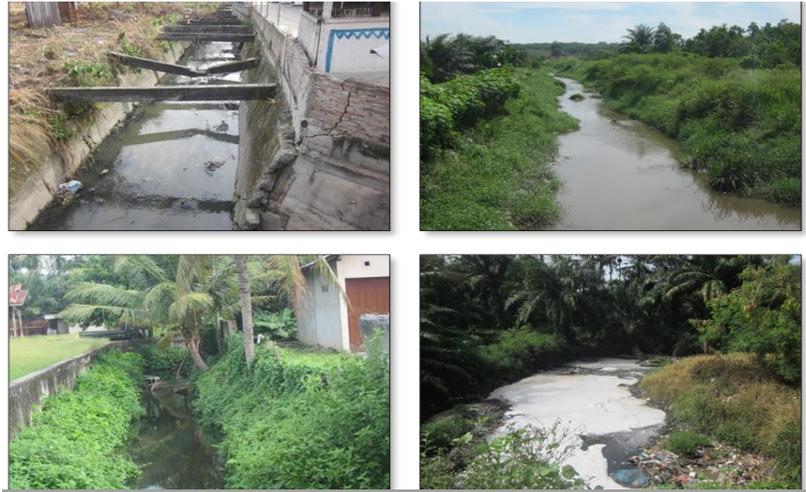
Gambaran kondisi Sungai Pudu di beberapa titik ditemukan perubahan lingkungan. Mulai dari penumpukan sampah, perubahan kualitas air, penyempitan lebar sungai, dan lain-lain (Kusmawati, 2016). Salah satu titik yang ditemukan terdapat banyak penumpukan sampah yaitu di lokasi sampling 4, tepatnya di Jembatan Jalan Ranggau; perbatasan antara Kelurahan Babussalam dan

Gambar 2. Kondisi Eksisting Sungai Pudu pada Tahun 2013
(sumber: Dokumentasi, 2013)

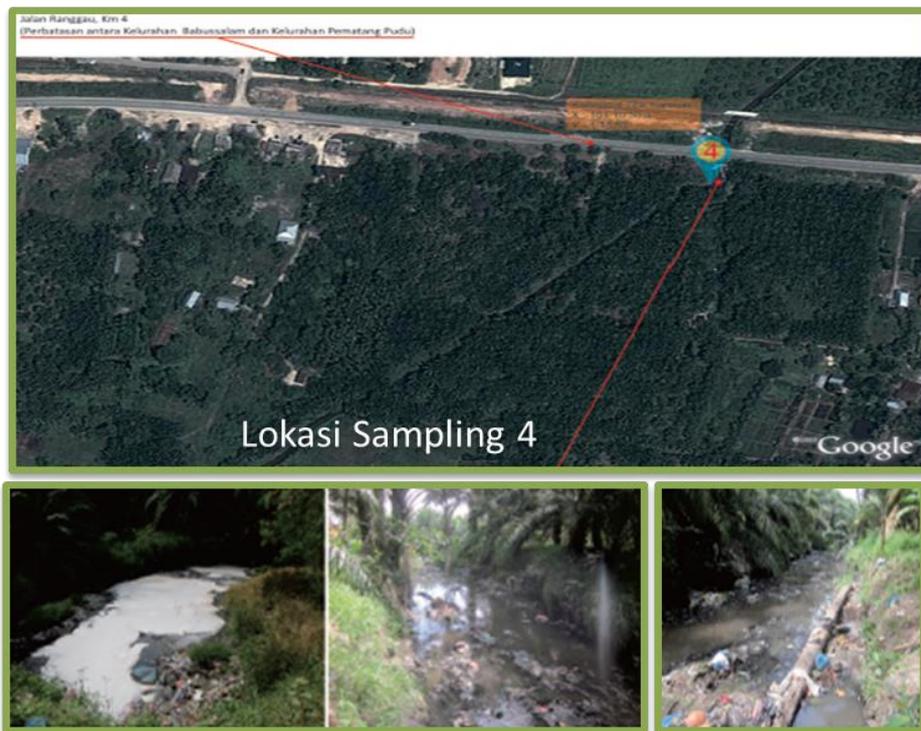
Gambar 3. Penumpukan Sampah di Titik Lokasi 4 Sungai Pudu
(sumber: Dokumentasi, 2013)

Pengawasan pada sampah padat supaya tidak dibuang langsung ke Sungai Pudu.

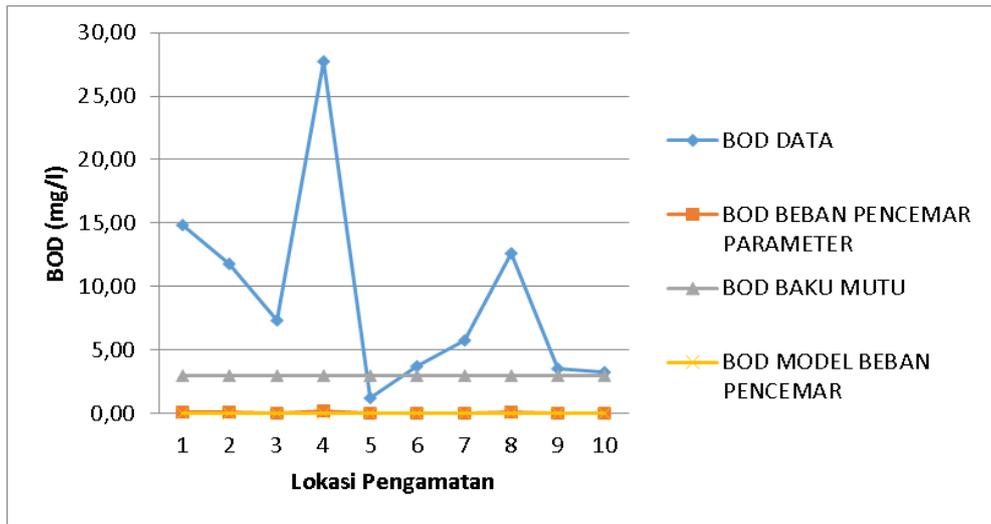
Dari hasil pengukuran, nilai parameter BOD *headwater* adalah 14,86 mg/l, dari hasil pengukuran tersebut, diketahui bahwa kandungan BOD pada 10 (sepuluh) lokasi pengamatan, hampir semua kandungan BOD dapat dikategorikan melebihi BOD baku mutu yang ditetapkan, kecuali kandungan BOD di lokasi pengamatan 5 (Jembatan Jalan Tegar I; Kelurahan

Pematang Pudu) yaitu sebesar 1,218 mg/l. Pada lokasi tersebut diketahui bahwa penggunaan lahan permukiman dan sebagian merupakan lahan perkebunan. Kualitas BOD yang ada di lokasi tersebut dibawah baku mutu (< 3 mg/l). (**Gambar 4** dan **Tabel 2**).

Gambar 4. Sebaran Kandungan BOD

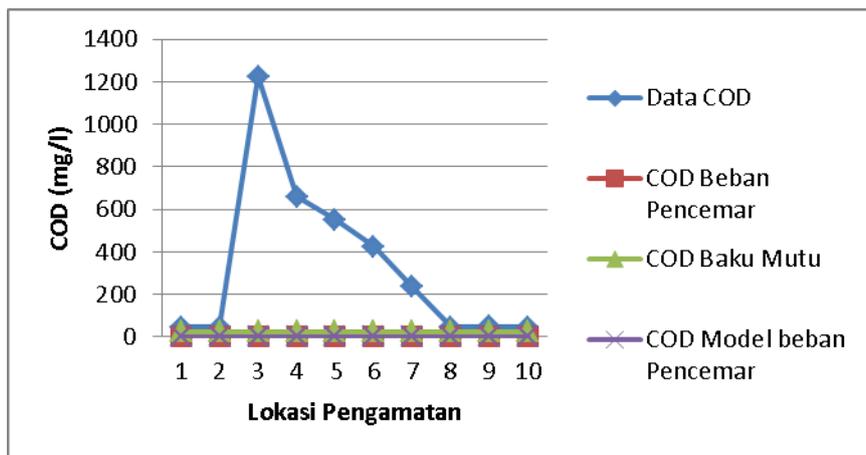
Dari hasil pengukuran, nilai parameter COD adalah 45,24 mg/l, dari hasil pengukuran tersebut, berdasarkan analisis Qual2Kw kandungan COD pada 10 (sepuluh) lokasi pengamatan semua kandungan COD dapat dikategorikan melebihi COD baku mutu yang ditetapkan. Kandungan COD yang paling tinggi berada di lokasi pengamatan 3 (Jembatan Hangtuah; Kelurahan Babussalam), yaitu sebesar 1226,16 mg/l. tingginya kandungan

COD tersebut diketahui bahwa penggunaan lahan yang ada di lokasi tersebut didominasi oleh permukiman penduduk, kegiatan perdagangan dan jasa (jasa pencucian, pertokoan, hotel, dan lain-lain) (**Gambar 2**). Hal ini didukung oleh kondisi yang ada yaitu hampir tidak ditemukan adanya sempadan sungai, sehingga menyebabkan proses pemulihan kualitas air / *self purification* tidak dapat dilakukan.

Gambar 2. Sebaran Kandungan COD
(Sumber: Hasil Analisis Laporan Penetapan Daya Dukung dan Daya Tampung Sungai Pudu di Kecamatan Mandau, 2013)
