Analisis Perbaikan Proses Shipping Kursi Mobil Dalam Upaya Mengurangi Frekuensi Terjadinya Delay Delivery

M. Yani Syaifei; Andi Muhamad Yusuf

Faculty of Engineering, Industrial Engineering Department, President University

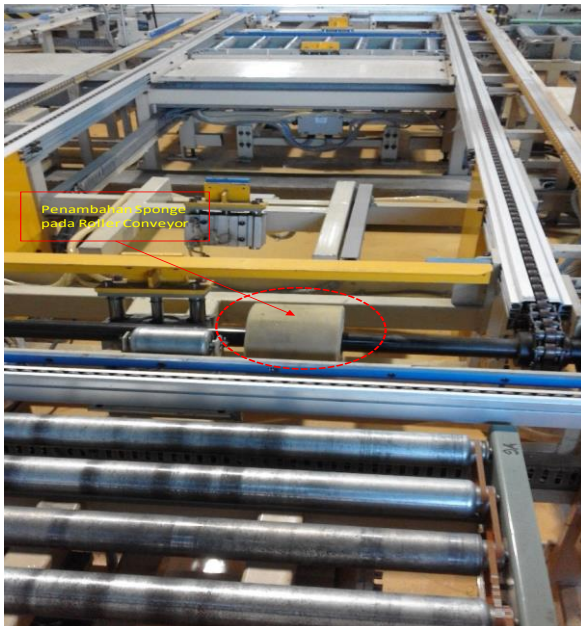
Gambar 6. Setelah Dilakukan Penambahan Sponge pada Shaft Roller Conveyor (Additional 1)

Pelaksanaan perbaikan dilakukan sesuai dengan jadwal yang telah dibuat yaitu pemasangan atau penambahan *sponge* pada *shaft roller conveyor*. Berikut Gambar sebelum dan sesudah dilakukan penambahan atau pemasangan *sponge* pada *shaft roller conveyor*, disajikan pada Gambar 5, Gambar 6 dan Gambar 7.

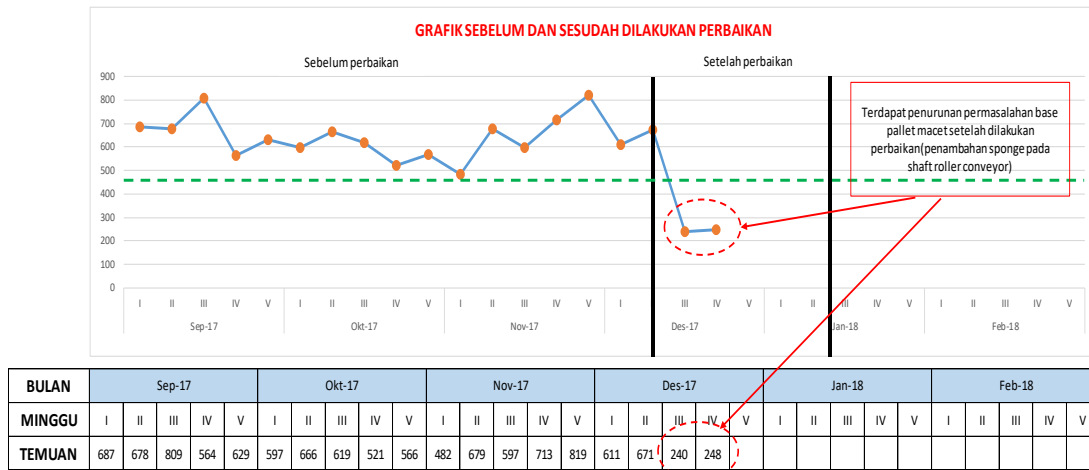
Dari gambar grafik sebelum dan sesudah dilakukan perbaikan, dapat dilihat data saat sebelum dilakukan perbaikan dari bulan september 2017 sampai dengan di minggu kedua bulan desember 2017 pada Gambar 6. Data yang diperoleh untuk kasus *base pallet* macet di mesin *conveyor storage* cukup tinggi bahkan melampaui dari target toleransi yang telah ditetapkan sebelum dilakukan perbaikan.

Pada Desember 2017 yaitu 611 *base pallet* macet diminggu pertama dan 671 *base pallet* macet diminggu kedua. Jadi total keseluruhan *base pallet* macet selama dua minggu di bulan desember 2017 sebanyak 1282 kasus *base pallet* macet. Untuk diminggu ketiga dan keempat telah dilakukan perbaikan, pada minggu ketiga sebanyak 240 *base pallet* macet dan pada minggu keempat sebanyak 248 *base pallet* macet.

Gambar 8. Grafik Sebelum dan Sesudah Dilakukan Perbaikan Pengembangan Hasil Perbaikan Dengan Menggunakan Material dari Karet

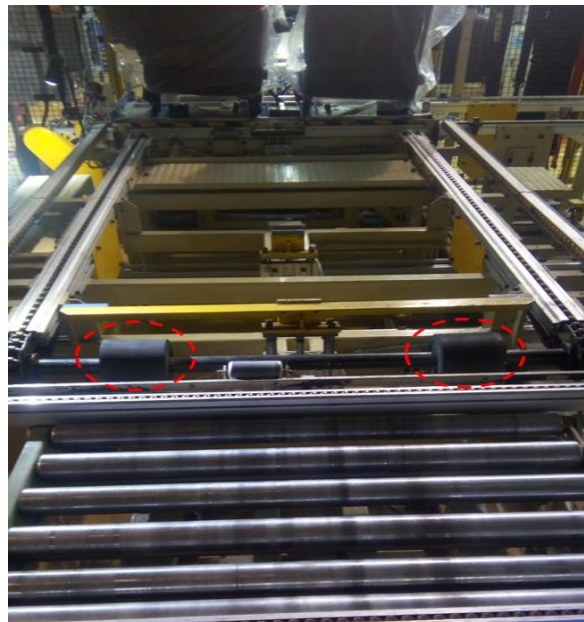
Kemudian pada gambar 10 yaitu setelah dilakukan penggantian *sponge* dengan menggunakan *material* dari bahan karet (*additional 2*). Pada gambar tersebut terlihat ada dua penambahan *sponge* (bahan karet), dikarenakan di area tersebut jika hanya ditambahkan satu saja, *power* yang dihasilkan kurang kuat karena di area tersebut dilintasi oleh *base pallet* yang diisi oleh 3 sampai 4 kursi mobil dan memiliki beban yang cukup berat.

Gambar 10. Setelah Dilakukan Penggantian Sponge Dengan Menggunakan Material Dari Bahan Karet (Additional 2 sponge)

Dari perbaikan yang awalnya menggunakan busa padat (*sponge*), kemudian dikembangkan lagi yaitu dengan menggunakan bahan yang terbuat dari karet. Karena diawal perbaikan menggunakan busa padat (*sponge*) itu hanya sebagai sementara. Terdapat kelemahan juga jika menggunakan busa padat (*sponge*) yaitu lebih cepat aus (terkikis), jadi akan lebih sering dilakukan penggantian untuk kedepannya. Sedangkan untuk penggunaan bahan material yang terbuat dari karet akan lebih awet atau *life time* lebih lama, sehingga tidak akan terlalu sering melakukan penggantian, sebagaimana disajikan pada Gambar 9.
