## Minimasi Waste pada Proses Elektroplating di PT MUI untuk Memperbaiki Efisiensi Proses dengan Memanfaatkan Value Stream Mapping dan Yamazumi Chart (Studi Kasus: Emblem H-Mark 115)

*PT MUI is a company that carries out the electroplating process for car accessories. Due to the high number of requests, process efficiency is very important because inefficiency can slow down production lead time so that production targets are not achieved and will have an impact on delays in the delivery of goods to customers. The lean manufacturing approach is carried out as an effort to minimize process inefficiencies. Therefore, value stream mapping and Yamazumi chart analysis were carried out to identify waste. Two dominant wastes that affect the level of efficiency based on research results are defect waste and waiting waste. After analyzing the root of the problem, it was then repaired using the Kaizen method. Improvements were made in the form of treatment of the water supply system, cleaning of the transporter machine, and modification of the jig capacity to increase the quantity from 90 pcs per batch to 144 pcs per batch. After repairs were made, the sigma level for the waste defect catego

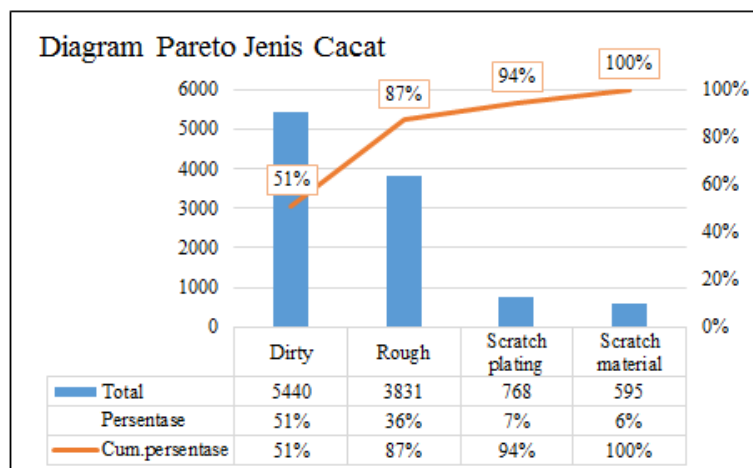
Gambar 4. Pareto Chart

115 adalah 164.866 detik atau 46 jam. Sedangkan Gambar 4 memperlihatkan Pareto chart yang menunjukkan bahwa empat jenis cacat yang terjadi dan yang paling signifikan adalah *Dirty* dan *Rough*. Gambar 5 memperlihatkan aliran proses elektroplating di PT MUI.

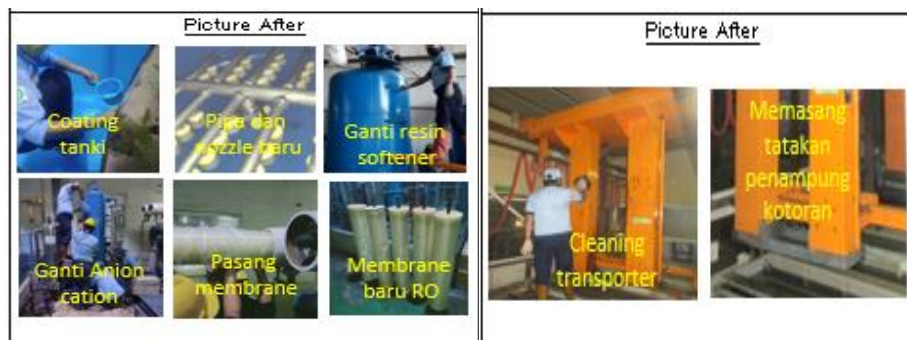
Gambar 8. Perbaikan terhadap *cleaning* mesin transporter

Perbaikan kedua adalah membersihkan mesin transporter, membuat tatakan pada bagian kaki mesin yang dekat dengan larutan dengan tujuan agar partikel logam dari badan mesin yang korosif saat transporter saat bergerak tidak langsung jatuh ke dalam larutan kimia dan mengotori larutan. Gambar 8 memperlihatkan proses *cleaning* mesin transporter.

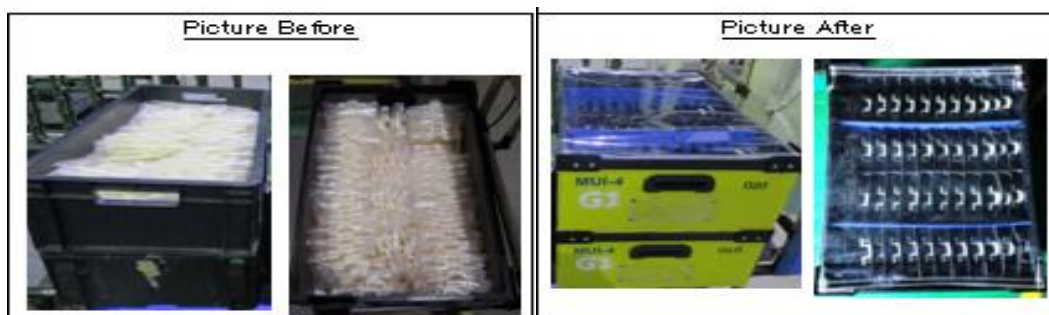
Gambar 10. Perbaikan cara pengepakan untuk mengurangi waktu tunggu

Perubahan desain jig dilakukan untuk mengurangi *cycle time* pada proses elektroplating sedangkan perubahan desain material bertujuan untuk mengurangi *cycle time* pada proses *cutting*, selain itu juga dapat menghemat bahan baku saat proses *injection mold* (oleh supplier). Dilakukan modifikasi box material dan box penyimpanan untuk memudahkan pengepakan material dan *finish goods* sehingga *cycle time* pada proses *jigging*, *unjigging*, *cutting* dapat diminimasi dan penyimpanan produk lebih *safety*. Hasilnya dapat dilihat dalam Gambar 10.

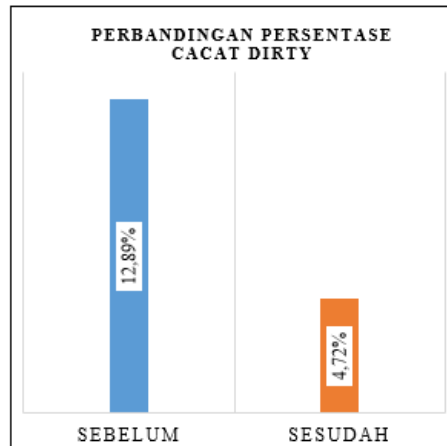
Gambar 12. Grafik perbandingan persentase *defect dirty* Emblem H-mark 115 sebelum dan sesudah perbaikan

Kemudian dilakukan perbandingan terhadap kualitas produk sebelum dan sesudah perbaikan. Berdasarkan grafik persentase *defect dirty* pada Gambar 12 dapat dilihat bahwa jumlah produk cacat Emblem H-Mark 115 menurun. Dengan total produksi yang sama pada periode Oktober - Desember 2020 (sebelum perbaikan) dan periode Januari - Maret 2021 (setelah perbaikan) yaitu 82468 pcs, diketahui jumlah *defect dirty* sebelum perbaikan adalah 10634 pcs dan sesudah perbaikan menjadi 3890 pcs. Cacat *dirty* rata-rata menurun sebesar 8,17% dari jumlah sebelumnya, Tabel 4.
