Identifikasi Genangan Banjir yang Terjadi di Kecamatan Cikampek, Kabupaten Karawang

Deandra Auliana Izmah^{1,a}, Eka Wardhani^{2,b}, M. Candra Nugraha^{3,c}

¹ Jurusan Teknik Lingkungan Fakultas Teknit Sipil dan Perencanaan Institut Teknologi Bandung

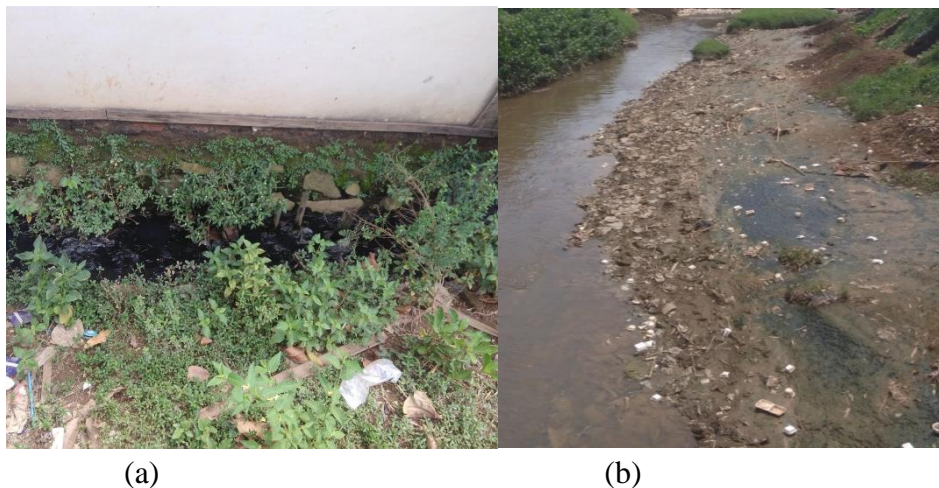
Permasalahan banjir pada Desa Dawuan Tengah berada di Perumahan BMI (Bumi Mutiara Indah) 1 dan Desa Dawuan Barat di Perumahan BMI 2 yang merupakan dataran rendah dan dekat dengan saluran Irigasi Tarum Timur. Penyebab wilayah tersebut terkena banjir karena meluapnya saluran Irigasi Tarum Timur yang mendapat kiriman air dari Sungai Cikaranggalam apabila pintu air Situ Kamojing terbuka. Tinggi genangan pada BMI 1 dapat mencapai 0,5-0,75 m dan BMI 2 dapat mencapai 1-1,5 m dengan durasi banjir selama 3-4 jam. Kondisi saluran drainase eksisting di Perumahan BMI 1 dan 2 dapat di lihat pada Gambar 4.

Gambar 4. (a) Kondisi Saluran Drainase Perumahan BMI 1 dan 2 dan (b) Sungai Cikaranggalam
